長期材齢コンクリートの調査研究

(16. 昭和10年代の学校建築・その1)

Investigation of Old Building Concrete

(16. Two school gymnasiums, 42-45 years old)

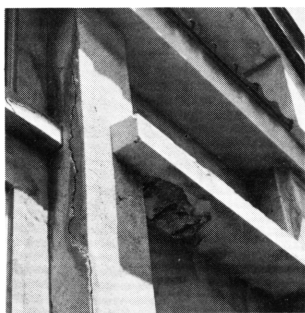
写真 2 .10 南妻面柱(11・G)

南妻面も損傷は東面と同様である。洗い出し仕上げに分布する不規則の微細ひびわれは仕上げ部だけに止まるものと見られる。柱11・Bではひびわれ幅は8mmに及び、柱頭(写真2.7)ではジャンカ部分の鉄筋が腐食膨脹して、かぶりコンクリートを剝落せしめ、その上下に鉄筋に沿った縦ひびわれが発生している。柱11・Cでは西側に縦ひびわれ(幅6mm)があり、かぶりコンクリートは南側にはらみ出している。南妻面中央入口両側の柱では庇より上に補修跡があるが、左の柱、11・D(写真2.8)ではひびわれは約10mmに拡幅、かぶりコンクリートがはらみ出している。柱11・E(写真2.9)では西側に主筋に沿った幅2mmのひびわれが新しく生じており、補修時にはその必要がなかったような部分でも劣化が進んでいることを示している。同じ現象がこの柱の南側と東側でも進行している。写真2.10は柱11・Gで、西側の補修部からひびわれがさらに下方まで進展している。軒下面のかぶりコンクリートも剝落し露出した鉄筋は腐食している。この柱と同様の例は隅柱11・H(写真2.11)の腰にも見られ、ひびわれ幅は5mm、かぶりコンクリートも剝落寸前である。

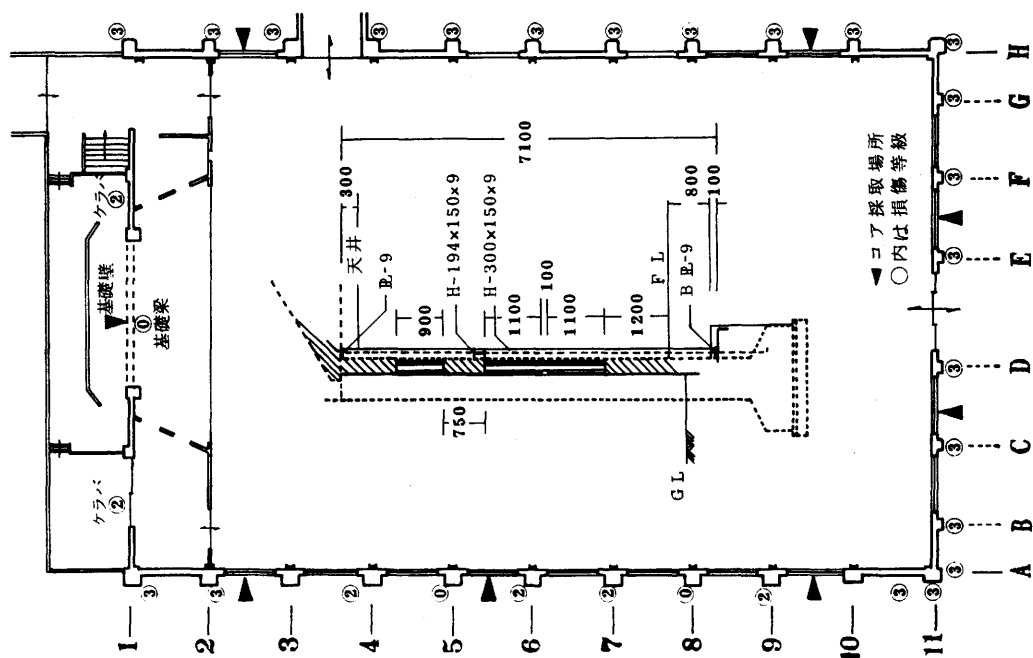
図 2.2 平面図，断面図，損傷等級

外部損傷の分布を次のような区分で図2.2, 2.4～2.6に記入した。

1. 仕上げ材に損傷のあるもの
2. 躯体コンクリートにひびわれのあるもの
3. ひびわれが著しく、鉄筋が腐食しているもの

主要構造材である柱に3級の損傷が多く、鉄筋コンクリートとしての力学的作用を期待できない程劣化が進行していて、建物の構造耐力に大きな不安がある。
